## Revisão Bibliográfica Sobre As Principais Manifestações Patológicas Em Construções De Residências Populares No Brasil

José Eduardo de Moura Gualberto. "Revisão Bibliográfica Sobre As Principais Manifestações Patológicas Em Construções De Residências Populares No Brasil." *IOSR Journal of Engineering (IOSRJEN)*, 10(12), 2020, pp. 05-15.

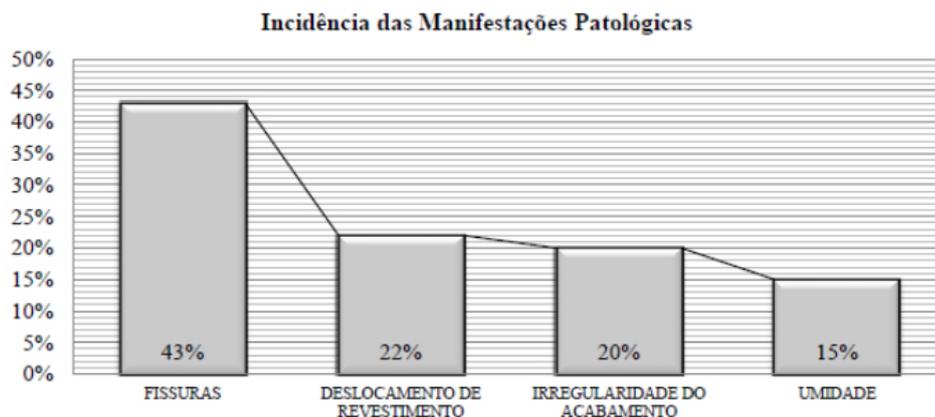
**Figura 6.** Tipos de manifestações patológicas ocorridas nas unidades habitacionais do conjunto construídas pela empresa A (CARRARO & DIAS, 2014).

Em trabalho realizado por Carraro & Dias (2014) os autores relatam uma série de manifestações patológicas encontradas neste tipo de construção em um conjunto habitacional localizado na cidade de Uberlândia (MG) e aprovado em 2003. O estudo demonstrou que 43% dos imóveis apresentava fissuras, 22% apresentava deslocamento de revestimento, 20% apresentou irregularidade do acabamento e 15% problemas com umidade (Figura 6).

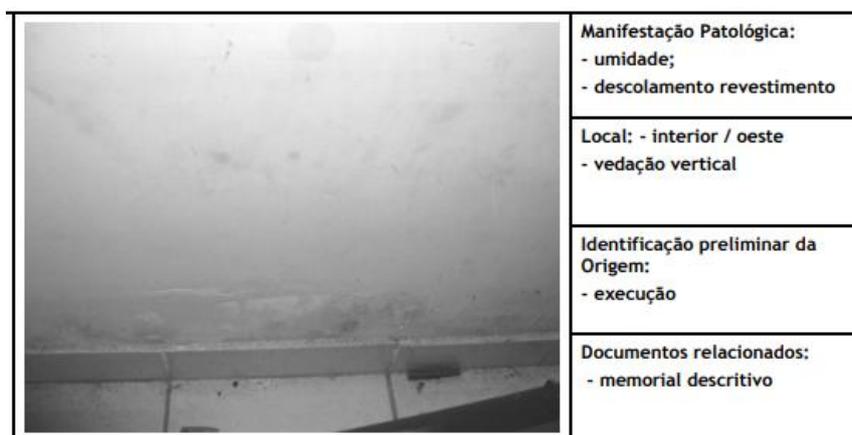
**Figura 7.** Detalhe de manifestação patológica em parede (CARRARO & DIAS, 2014.)

Neste trabalho os autores relatam a preocupação com a ocorrência de umidade e grande número de fissuras concomitantemente uma vez que “as fissuras fazem com que o desempenho das alvenarias de vedação quanto à estanqueidade seja baixo” (CARRARO & DIAS, p. 2014).

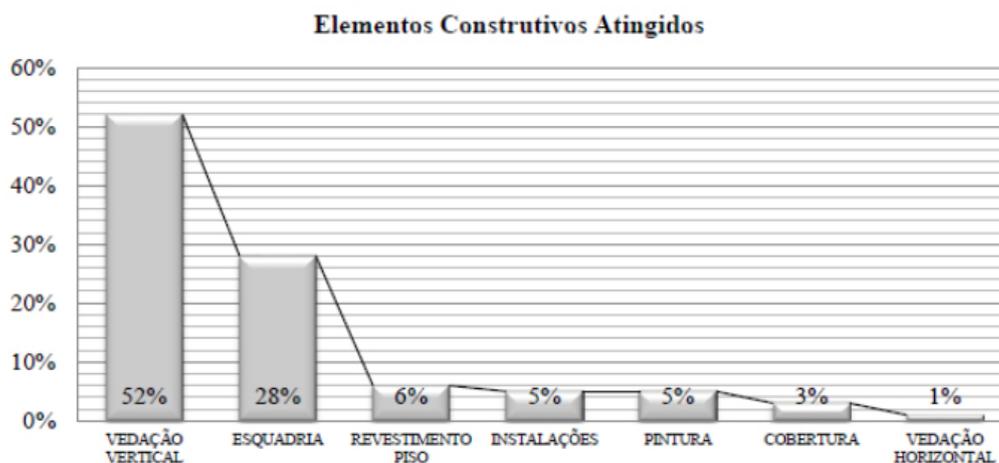
**Figura 8.** Elementos construtivos atingidos pelas manifestações patológicas nas unidades habitacionais do conjunto construídas pela empresa A.

Neste trabalho os autores relataram os elementos construtivos atingidos pelas manifestações patológicas de acordo com o tipo (Figura 8).

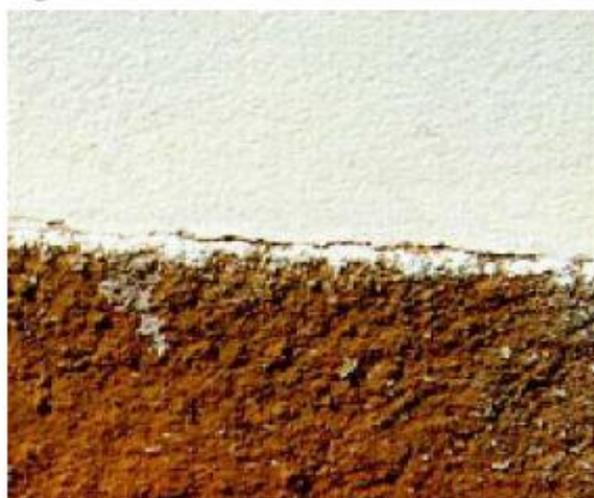
**Figura 9.** Fissura no baldrame (Torales& Souza, 2015)

Uma das patologias mais comuns encontradas pelos autores foi a presença de fissuras nas estruturas das construções. Na figura 9 é possível observar a presença de uma fissura no baldrame/ vida de fundação das construções, o que poderia comprometer a estrutura das mesmas. A ocorrência de fissuras no baldrame é um tipo de patologia resultante da amarração inadequada entre a viga baldrame e a parede de vedação, especialmente nas construções de fibrocimento (Toralles& Souza, 2015).

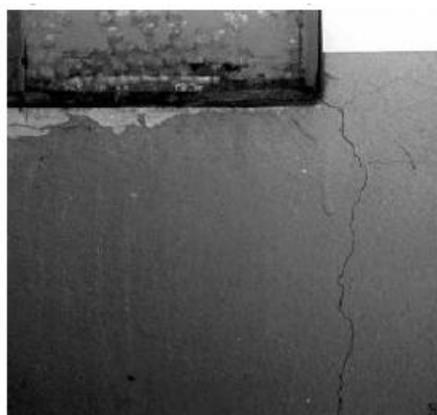
**Figura 10.** Fissura no canto da janela (Torales& Souza, 2015).

Também foram observadas várias fissuras/ rachaduras nos cantos das janelas. De acordo com os autores tal problema foi devido ao fato de que o dimensionamento das vergas e contravergas não foi suficiente para minimizar as concentrações de tensões, dando origem então às fissuras nos cantos das aberturas (Torales& Souza, 2015).

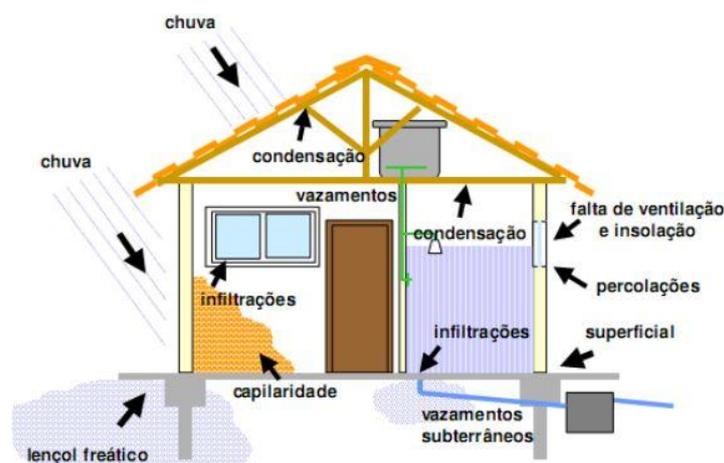
**Figura 11.** Principais manifestações patológicas encontradas em edificação (FONTE: <https://monografias.brasilecola.uol.com.br/engenharia/principais-manifestacoes-patologicas-encontradas-em-uma-edificacao.htm>.)

Nem sempre é claro o que causou uma patologia. Pode ser uma combinação de deficiências de projeto e mão de obra, ou um defeito aparente nos acabamentos pode, na verdade, ser causado por um problema estrutural. Problemas típicos que podem exigir avaliação podem incluir: umidade penetrante e intersticial, movimento de fissuração e construção, podridão, corrosão, crescimento de mofo e infestação, materiais deletérios, desempenho térmico, estanqueidade e pontes frias, problemas de drenagem e problemas de ruído.
