## Aplicação Da Engenharia De Segurança De Trabalho Em Obras Na Cidade De Cajazeiras-Pb – Estudo De Caso

Francisco Jonathan Pires de Andrade, et. al. "Aplicação Da Engenharia De Segurança De Trabalho Em Obras Na Cidade De Cajazeiras-Pb – Estudo De Caso." *IOSR Journal of Engineering (IOSRJEN)*, 11(12), 2021, pp. 47-55.

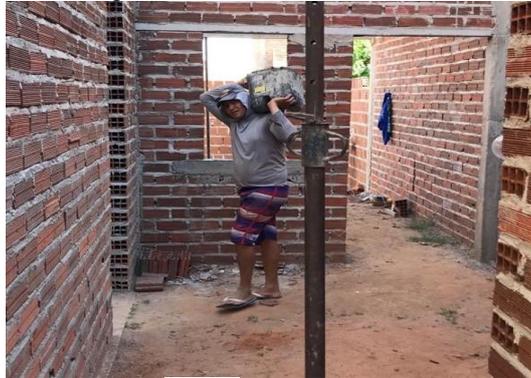
Observa-se que praticamente não houve a utilização dos EPIs e EPCs. Apenas a obra 01 e 05 fizeram a utilização da bota que é um equipamento de proteção individual para os pés, porém apenas alguns trabalhadores estavam fazendo o uso desse EPI que estavam em má conservação ou não era a bota com especificações para a utilização na construção civil. Na figura 04 e 05, podemos observar o negligenciamento na utilização dos equipamentos de proteção

Figura 01: Trabalhadore sem EPIs

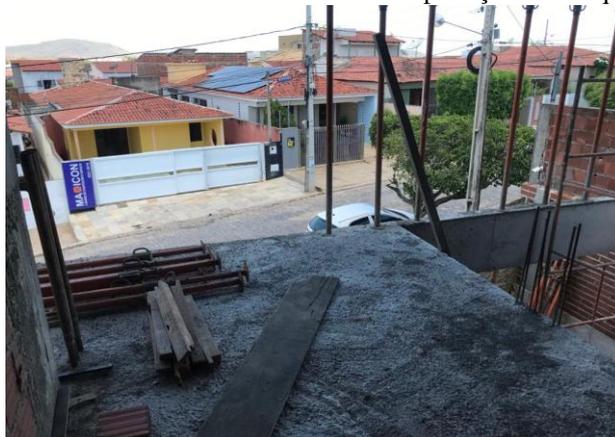
Observamos que todas as cinco obras alvo do estudo não utilizam qualquer elemento de proteção contra quedas de equipamentos ou de operadores em andares ou elevações acima do solo. A não utilização de proteção contra quedas, juntamente com a não utilização de EPIs e EPCs eleva gradativamente o risco de acidentes de trabalho do operador. Uma eventual queda em altura ou ser atingido por um equipamento pode impossibilitar o trabalhador por breve ou longo prazo.

Figura 02: Material em altura elevada sem proteção contra queda.

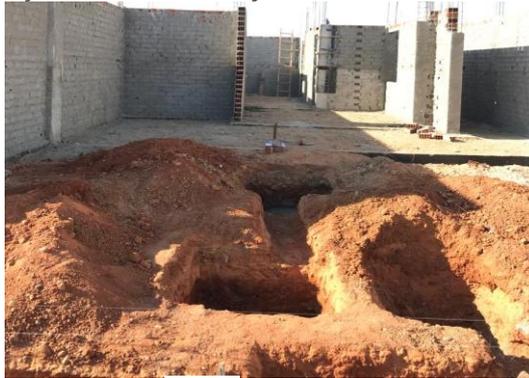
As obras 03,04 e 05 possuem valas com ausência de sinalização e proteção em solo. Podem ocasionar eventuais acidentes físicos como quedas, fraturas e entorses.

Figura 03: Presença de valas de escavação com ausência de sinalização e proteção

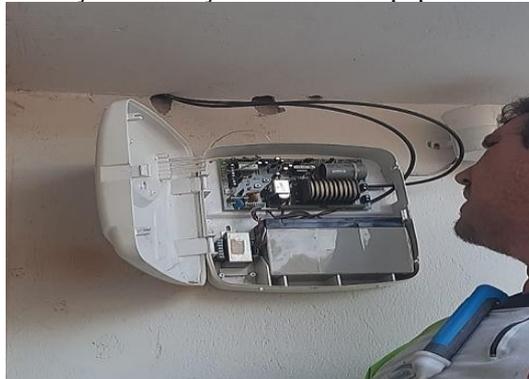
Apenas nas obras 01 e 05 o serviço elétrico foi realizado por um técnico eletricitista capacitado para o serviço. Todas as obras restantes o serviço de instalação e utilização elétrica foi realizado por um operário da construção civil sem competência técnica para tal serviço. Dessa forma colocando em risco sua saúde e todos os trabalhadores que utilizam uma rede elétrica sem dimensionamento, aterramento ou qualquer outro dispositivo de segurança.

Figura 04: execução de serviço elétrico sem equipamentos de proteção

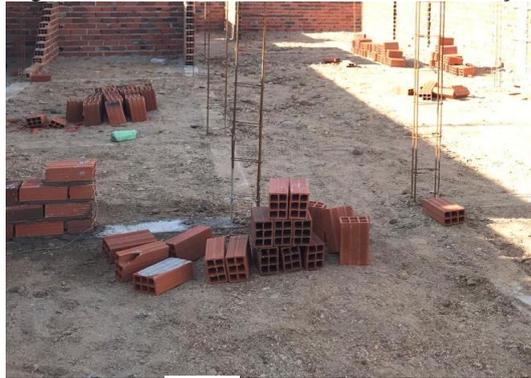
Percebe-se que em todas as obras avaliadas houve obstrução das áreas de circulação por elementos construtivos, aumentando a chance de um acidente de trabalho. Em portas, houve a afirmação que estão livres de obstruções. Porém a norma exige que a saída de emergência e os equipamentos contra incêndio tenham um livre acesso, entretanto são pontos inexistentes.

Todas as obras utilizam o piso térreo como espaço para estocagem de material, dessa forma tendo segurança em relação ao peso máximo de estocagem de material. Mas não delimitam um espaço específico e utilizam erroneamente área de circulação.

Figura 05: Material obstruindo área de circulação

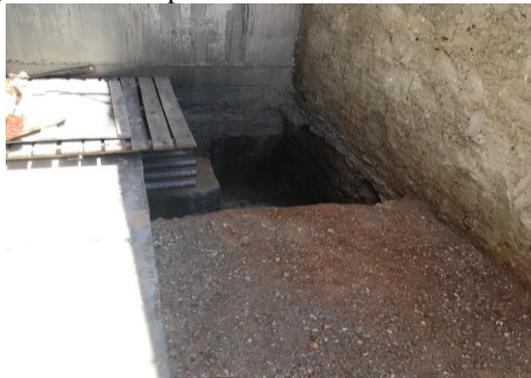
As obras 03 e 04 possuem saliências dentro do canteiro de obra, fator que pode causar eventuais quedas e acidentes de trabalho.

Figura 06: Vala/depressão no interior do canteiro de obra

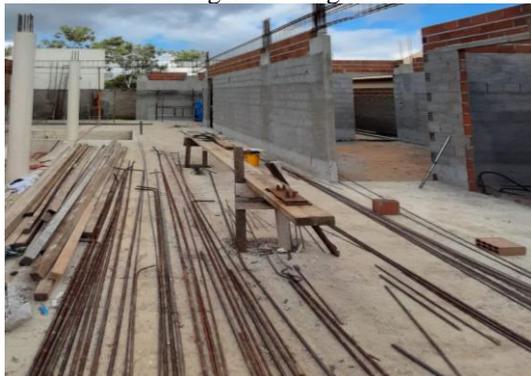
A remoção de elementos perfurantes foi negligenciada em todas as obras, deixando ripas, vergalhões e pequenos elementos cortantes sem proteção nas extremidades. O manuseio/armação de vergalhões em área de circulação juntamente com a não proteção em suas extremidades podem causar sérios acidentes de trabalho ao ferreiro armador ou outro trabalhador da construção civil.

Figura 07: Manuseio e dobragem de vergalhões em área de circulação

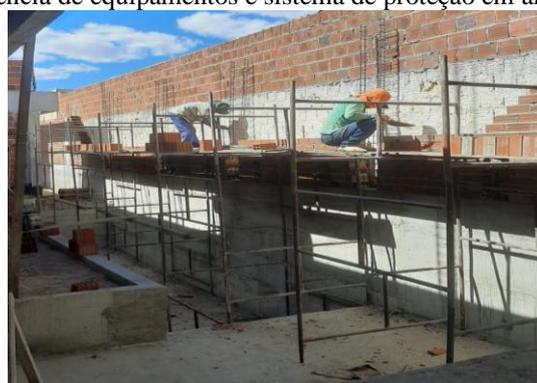
Foi observado que não houve o cumprimento das exigências da norma. Equipamentos de proteção em altura, proteção contra quedas e plataformas foram ausentes em 100% das obras analisadas.

Figura 09: Ausência de equipamentos e sistema de proteção em altura no andaime.
